L'evoluzione architettonica nell'area del santuario di San Costantino

di Bruno Fancello e Salvatore Salaris

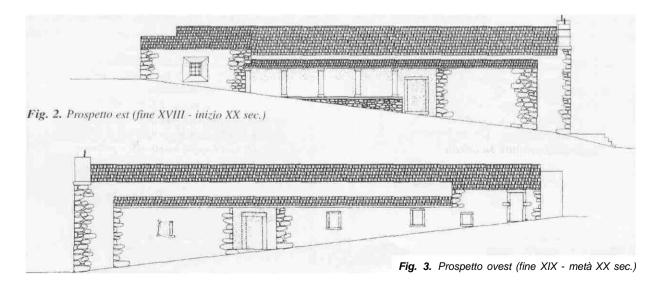
Fig. 1. Evoluzione planimetrica della chiesa dal XVI secolo ad oggi

Nel nostro tentativo di ricostruzione degli avvenimenti che riguardano l'evoluzione strutturale del Santuario e della sua Chiesa (fig. 1,2,3), abbiamo constatato che le parti più antiche dell'edificio dedicato al culto di San Costantino sono la sacrestia e il presbiterio, che lo storico don Antonio Francesco Spada fa risalire al XV secolo.

L'analisi attenta della tecnica costruttiva, evidenzia che le murature più antiche sono appunto quelle della sagrestia e del presbiterio in cui certi particolari costruttivi (l'uso della trachite rossa, le finestre a strombo e la tecnica del muro a sacco, etc.), fanno supporre che la loro edificazione sia antecedente al resto dell'edificio.

Un grosso intervento di ristrutturazione della Chiesa avviene nella seconda metà del XVIII secolo con l'ampliamento delle navate, la ricostruzione delle volte, la realizzazione della facciata e l'abbassamento della quota di pavimentazione di circa un metro, dando al presbiterio un maggiore innalzamento⁴.
